# GRAN IMPACTO CON PEQUEÑA HUELLA AMBIENTAL

# REINVENTAR EL ESPACIO

La Guardería Ecológica La Mina en Corozal es ejemplo de la transformación de estructuras existentes ante la necesidad de lograr un desarrollo sostenible

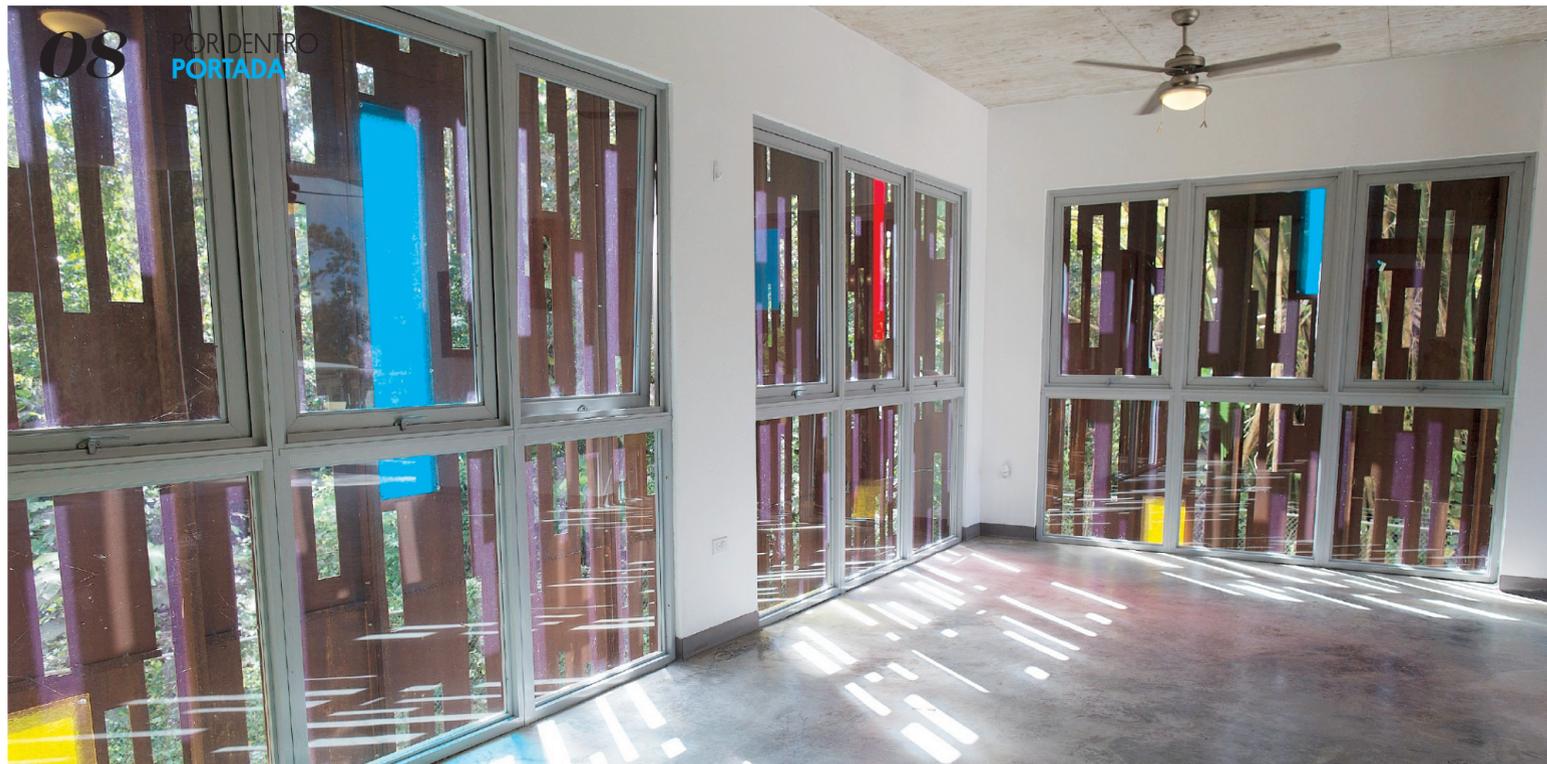
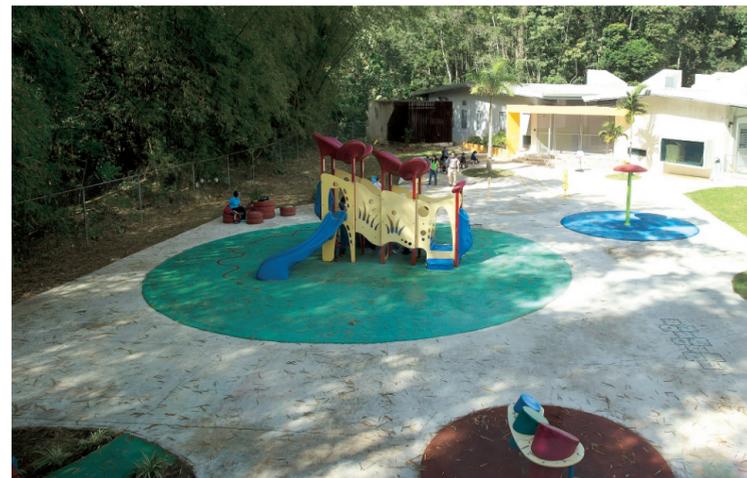
Arriba, el área de juegos de los menores, que se observa a través de las paredes de cristal del anexo. Abajo, interior de la estructura aladaña al edificio que alberga una guardería.

La iluminación natural también penetra a la estructura a través de enormes cristales con vista al edificio principal y al área recreativa. De esta forma, se crea un diálogo entre las estructuras pero también se logra que el espacio respire, se sienta fresco, iluminado y su segundo piso, casi suspendido o flotando sobre el área de juegos.

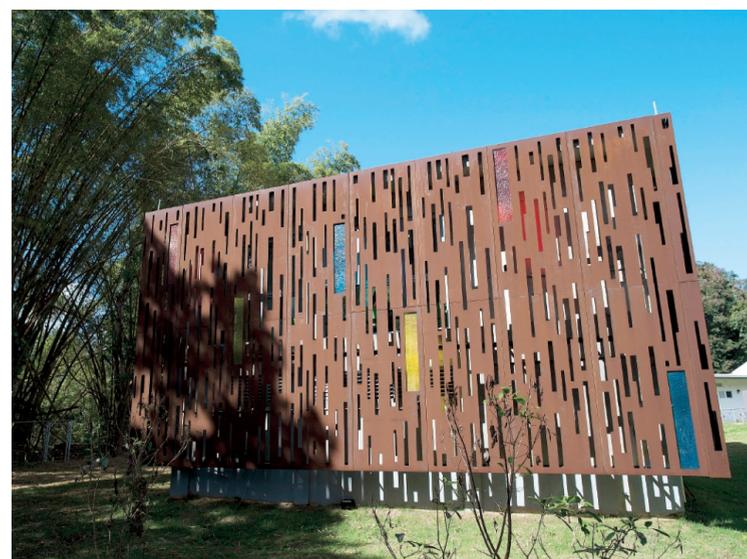
La segunda piel del edificio consiste de una cubierta fabricada en CorTen, un material de alta durabilidad que, según se explicó, requiere poco mantenimiento.

Se elaboraron varios diseños. Prevalció el que dotaba al edificio de una segunda piel en forma de una mampara o bastidor hecho de CorTen, un tipo de acero formado por aleaciones de metal de alta durabilidad que requiere muy poco mantenimiento. Además, esta capa metálica es estéticamente atractiva, aísla el calor y sirve para esconder

los conductos de agua y energía eléctrica, de manera que no fue necesario romper las paredes para instalarlos.

A este material de acero se le incorporaron varios acrílicos en distintos colores también utilizados en la decoración de la guardería, con el fin de afinar aún más la cohesión entre los edificios. Estos acrílicos reflejan la luz al interior del espacio, bañándolo de luces de diferentes tonalidades a distintas horas del día.
